*Via San Lorenzo a Genova
Un intervento globale di recupero*

Il restauro degli edifici storici

Via San Lorenzo a Genova

Lavori di manutenzione straordinaria e recupero conservativo ai prospetti

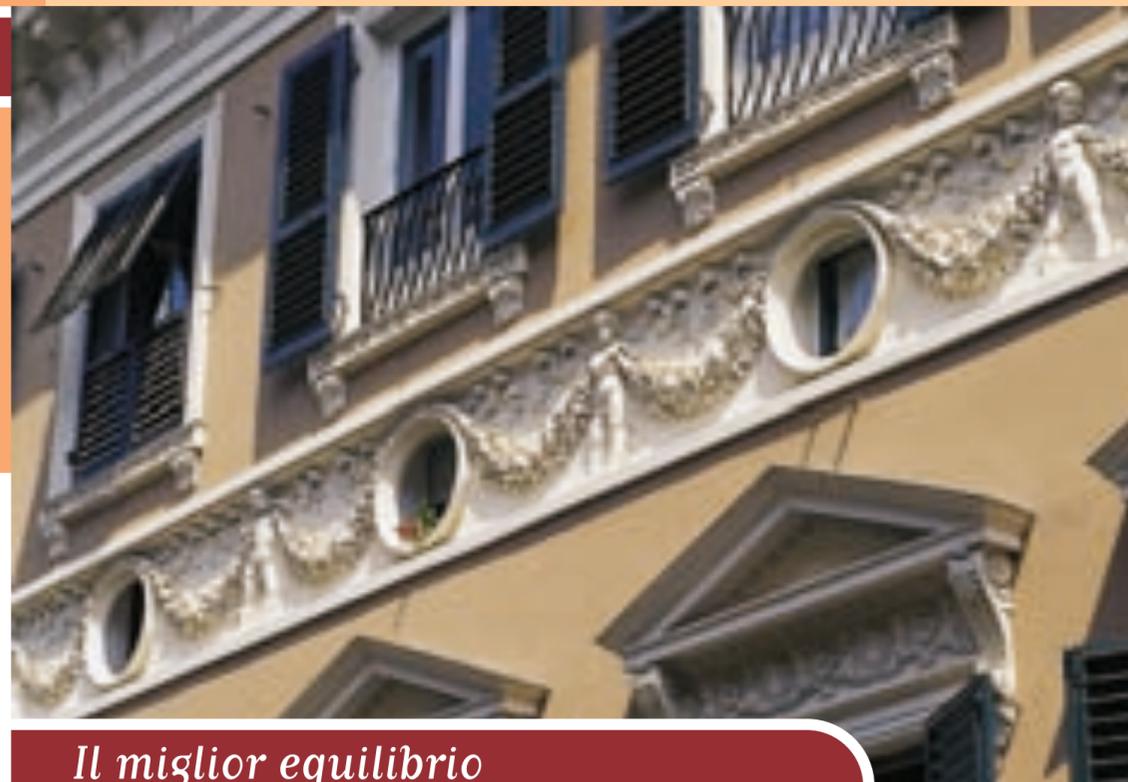
la pittura a base di emulsione forma un film continuo

la pittura silossanica forma un film poroso

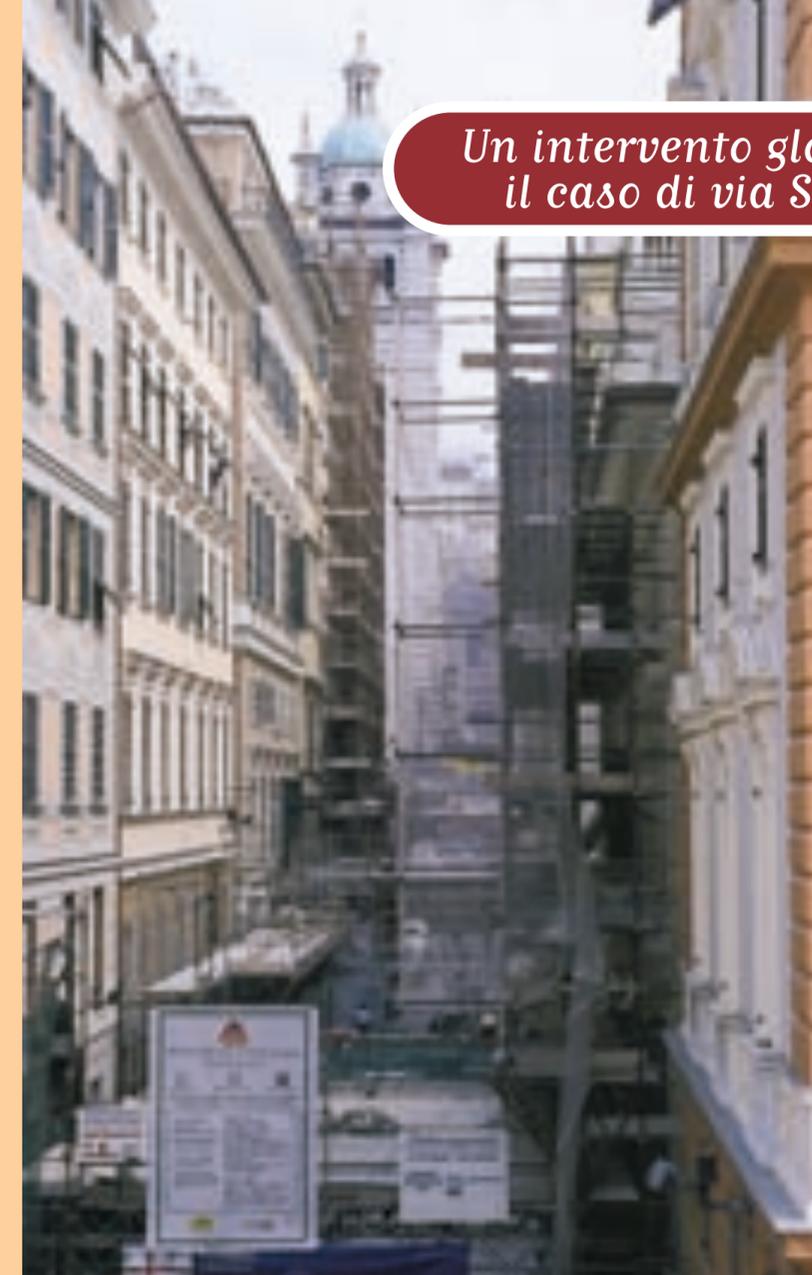
Via San Lorenzo durante i lavori

Il progetto è divenuto realtà superando numerose difficoltà burocratiche, tecniche e organizzative: ad esempio la brillante soluzione di un tunnel sospeso, per permettere di eseguire i lavori sui palazzi contemporaneamente al rifacimento del manto stradale.
